**MX-PROTECCION MARGEN DERECHA PUENTE CHORRERAS
TAMIAHUA, VERACRUZ, MÉXICO**

Protecciones y/o Contenciones de Márgenes

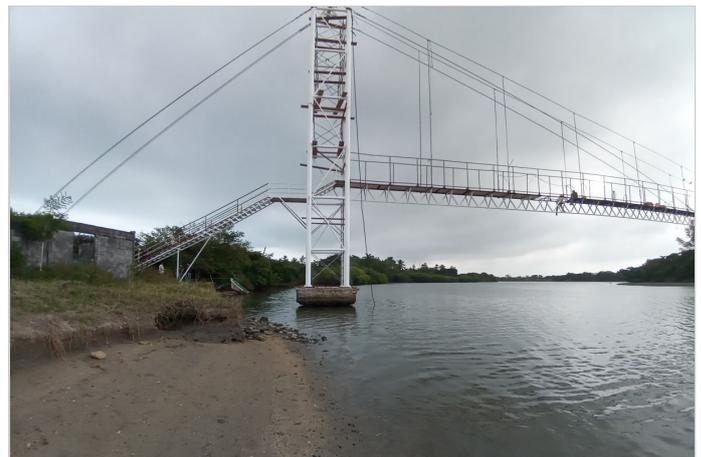
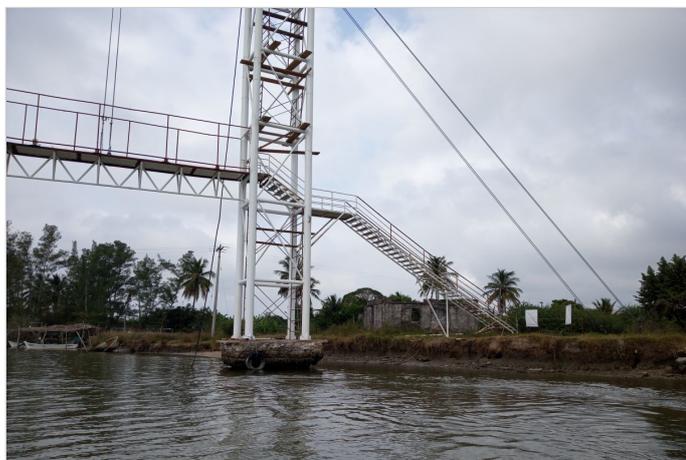
El puente peatonal "Chorreras" se encuentra en un tramo curvo del río, por lo que la fuerza centrífuga y la sobre-elevación del nivel del agua en la margen externa ocasionaron la erosión del suelo y la pérdida del terreno que da acceso al puente. La fuerza de la corriente no solo dañó la margen, sino que también generó estragos en el fondo del cauce.

Antes de la Obra

Para evitar que el progreso de las afectaciones sobre la margen del río dañaran irremediablemente el acceso al puente, se definió la construcción de una protección con gaviones. Debido a la cercanía con la costa del Golfo de México, la cantidad de partículas que transporta el río y las altas concentraciones de cloruros y sulfatos en el agua, se eligió el uso del recubrimiento Polimac para los gaviones y colchones colocados. El llenado e instalación de los colchones se realizó bajo condiciones sumergidas y con baja visibilidad.

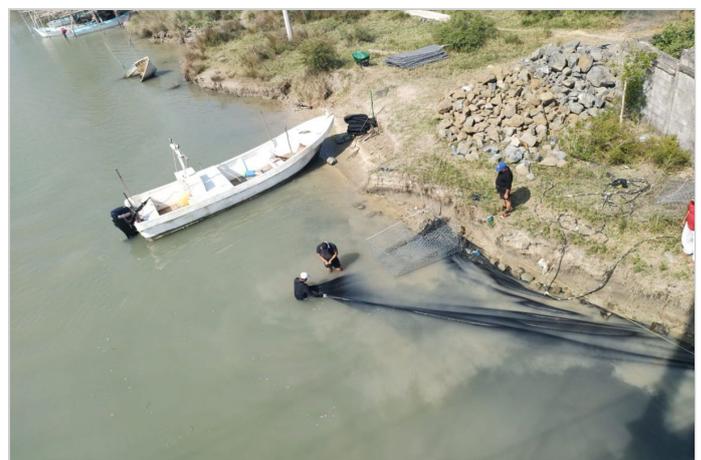
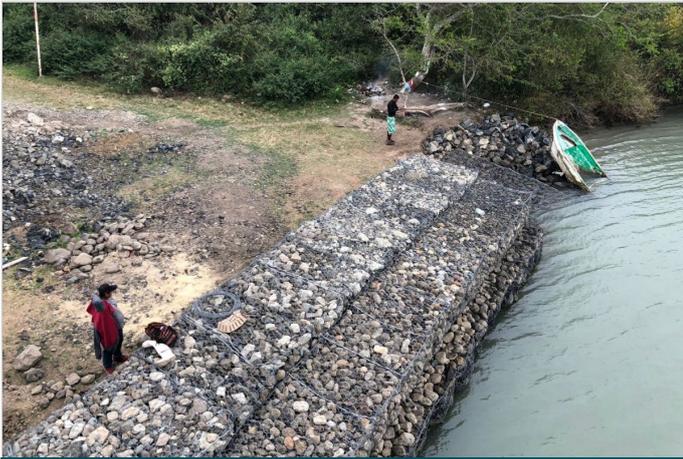
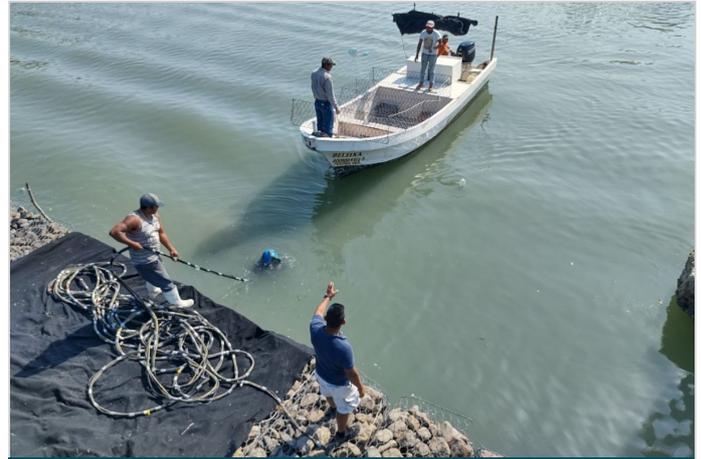
Durante la Obra

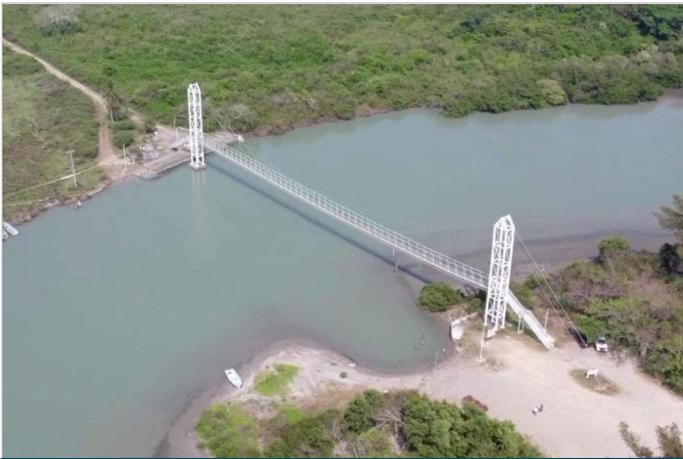
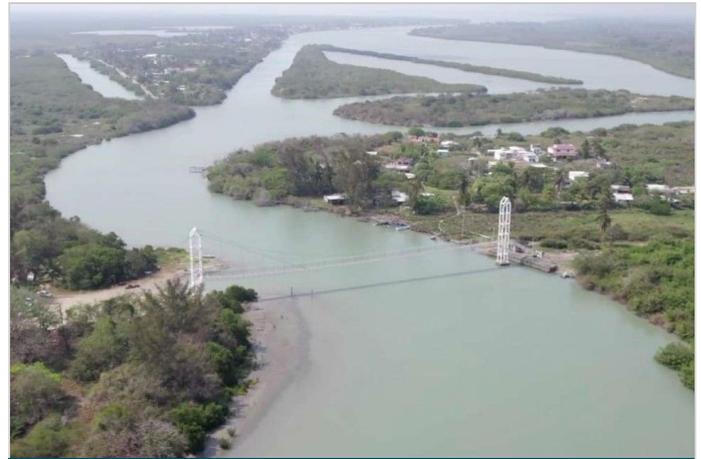
Obra Concluída

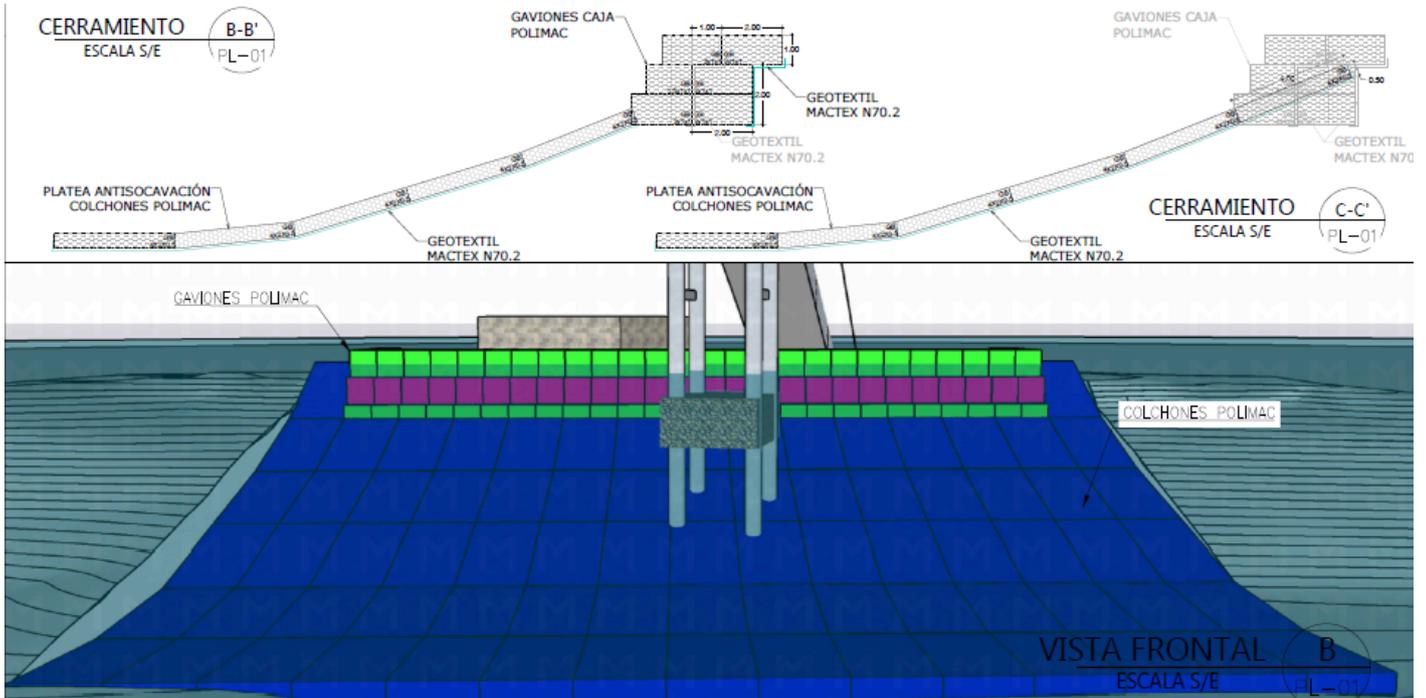
Representación esquemática
